## **Analisis Kerusakan Lingkungan Fisik Akibat Penambangan Pasir Dan Batu Di Kabupaten Sleman Daerah Istimewa Yogyakarta**

***(Analysis of the Physical Environment Damage Due Sand And Stone Mining In Sleman Special Region of Yogyakarta)***

Agung Dwi Sutrisno<sup>1</sup>

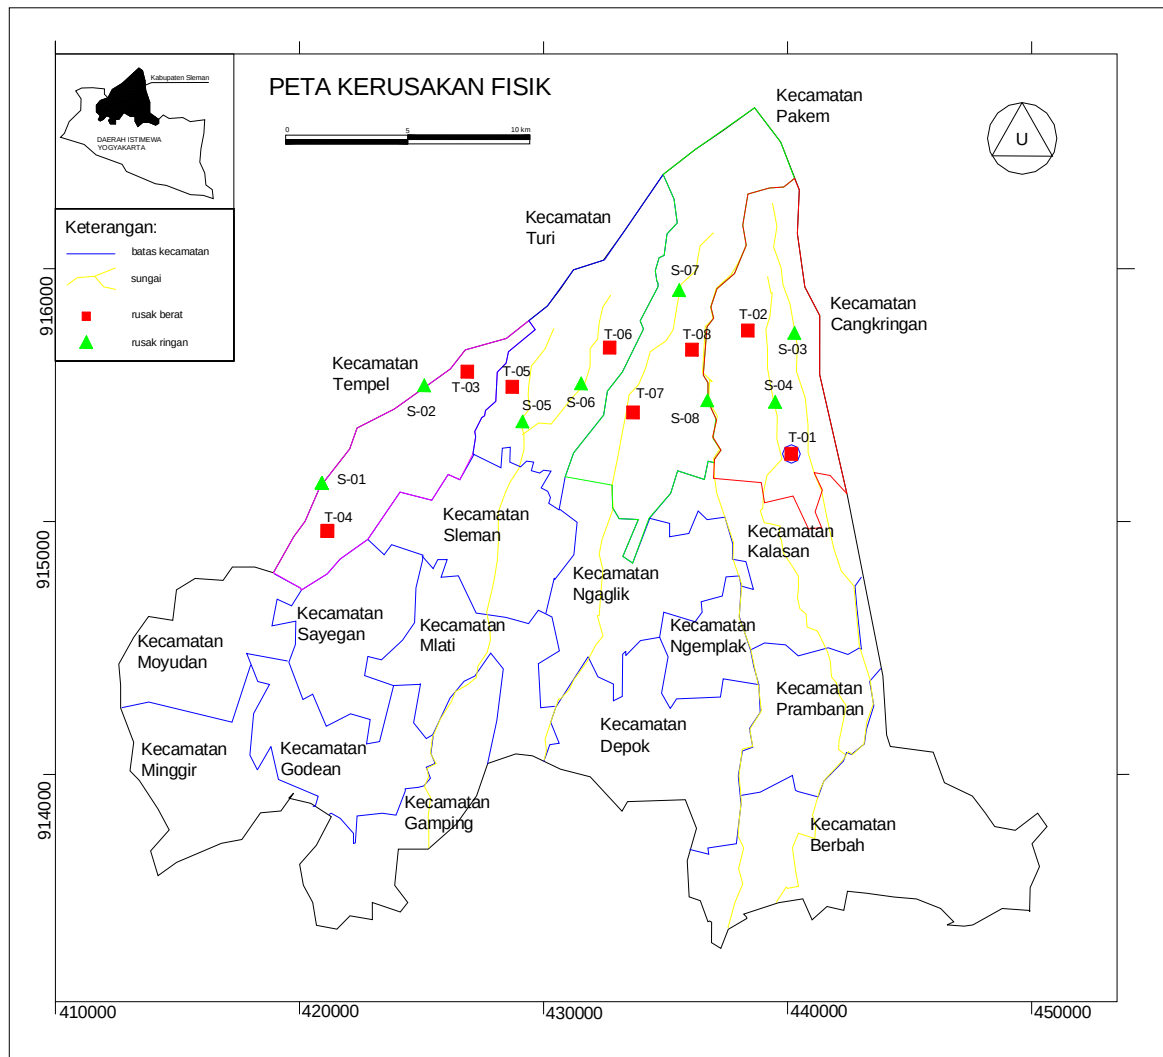
Gambar 1 Peta tingkat kerusakan lingkungan fisik

Berdasarkan Tabel 3 dan 4 dapat diketahui bahwa tingkat kerusakan untuk penambangan sirtu di tegalan adalah rusak berat (nilai antara 33-38), sedangkan untuk penambangan sirtu di sungai kerusakannya ringan (skor 10-14).

Adapun sebaran spasial dan penilaian tingkat kerusakan lingkungan fisik akibat penambangan pasir dan batu di masing-masing lokasi disajikan dalam Gambar 1.
