PENGGUNAAN SISTEM INFORMASI GEOGRAFIS PADA PEMBANGUNAN TURAP DI KECAMATAN BENGKALIS

Dedi Enda^{1,a}, Oni Febriani¹ dan Ahmad Salim¹

¹Jurusan Teknik Sipil, Politeknik Negeri Bengkalis, Bengkalis Riau, 28714

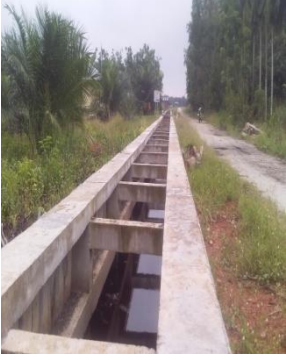
181 083	167 472	Lokasi : Wonosari Tengah, Desa Wonosari Panjang : 428.60 m Lebar : 1.20 m Tinggi : 0.50 m Bentuk Turap: Persegi Tipe Turap : Beton Bertulang Konstruksi : Turap Beton Nilai Kontrak : Rp.2.463.064.000,- Tahun Pembuatan : 2016

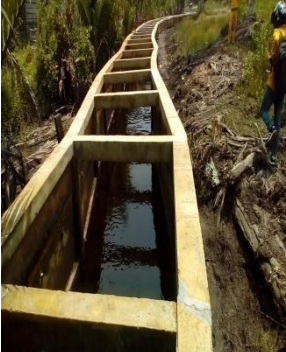
177 074	163 667	Lokasi : Desa Kelapapati, Jln Cik Iten Panjang : 183 m Lebar : 2.70 m Tinggi : 1.10 m Jenis Turap : Persegi Tipe Turap : Beton Bertulang Konstruksi : Turap Beton Nilai Kontrak : Rp.935.880.000.00 Tahun Pembuatan : 2016

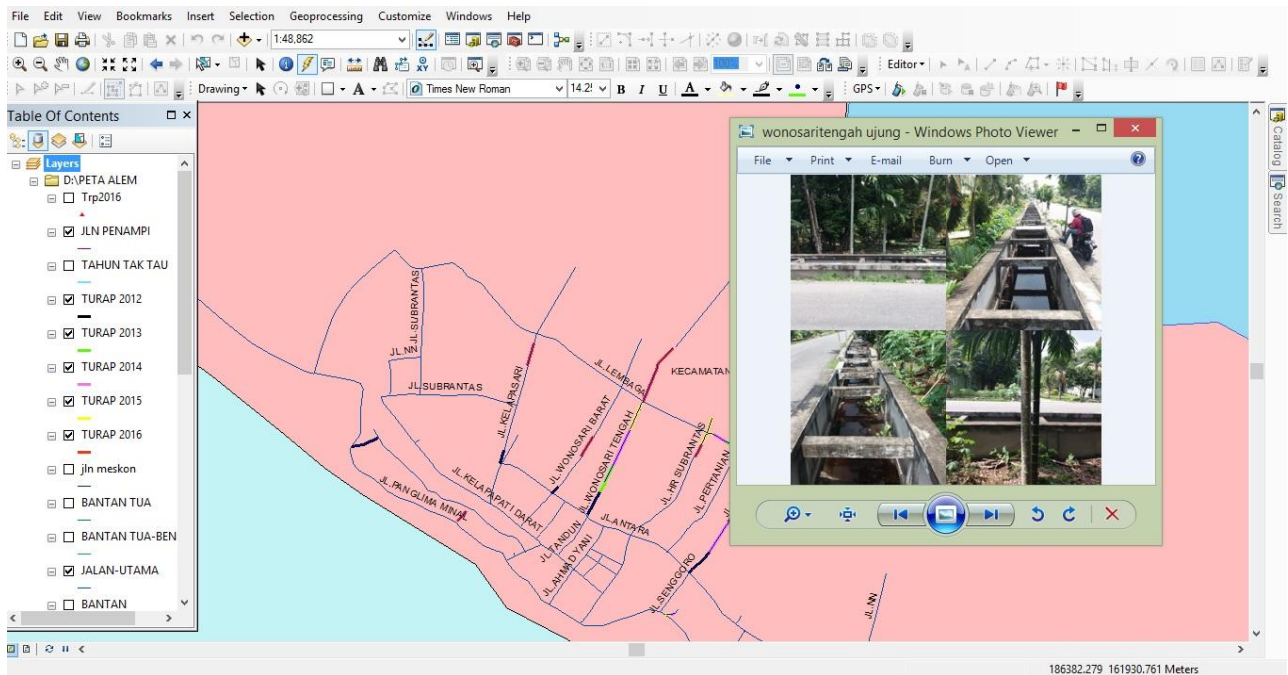
Gambar 5. Tampilan Kondisi Turap
Sumber: Pengolahan ArGis 2017

Kondisi turap yang ada di kecamatan Bengkulu ini yaitu ada yang rusak ringan, rusak sedang, rusak total dan dalam kondisi baik dengan persentase kerusakan yaitu 30% rusak ringan, 20% rusak sedang, 10% rusak total, dan 40% dalam kondisi baik dengan klasifikasi turap di kecamatan Bengkulu ini dominan berbentuk persegi.
