# Studi Pendahuluan Potensi Bencana Alam (*Geo-Disaster*) Di Pulau Bangka (*Preliminary Study of Geo-Disaster in Bangka Island*)

Irvani<sup>1</sup>, Indra Gunawan<sup>2</sup>

<sup>1</sup> Jurusan Teknik Pertambangan, Universitas Bangka Belitung

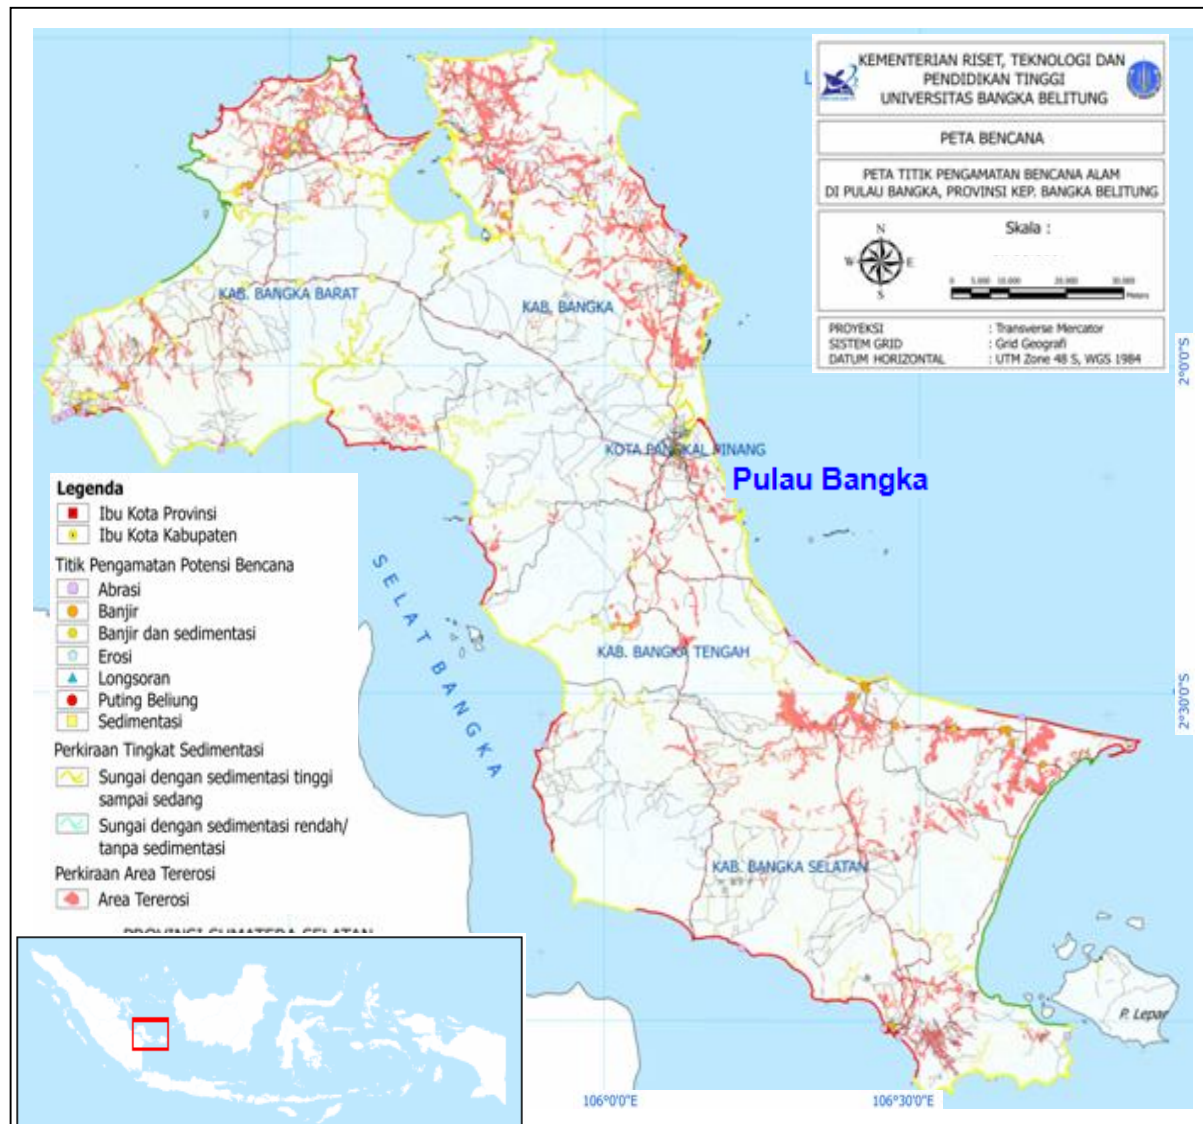
Pulau Bangka memiliki potensi bencana alam (*geo-disaster*) erosi, sedimentasi, banjir, kekeringan, gempa bumi, longsoran, abrasi pantai dan angin puting beliung. Bencana kekeringan, erosi, sedimentasi, dan abrasi tersebar luas. Longsoran terbatas berasosiasi dengan pertambangan timah, sedangkan bencana angin puting beliung umumnya menimpa daerah pesisir pantai. Peristiwa gempa bumi dengan magnitudo kecil tercatat satu kali kejadiannya pada Tahun 2007. Sebaran umum (tidak detail) daerah berpotensi bencana alam di Pulau Bangka dapat dilihat pada Gambar 1.

Gambar 1. Peta lokasi penelitian dan sebaran umum bencana alam (*geo-disaster*)

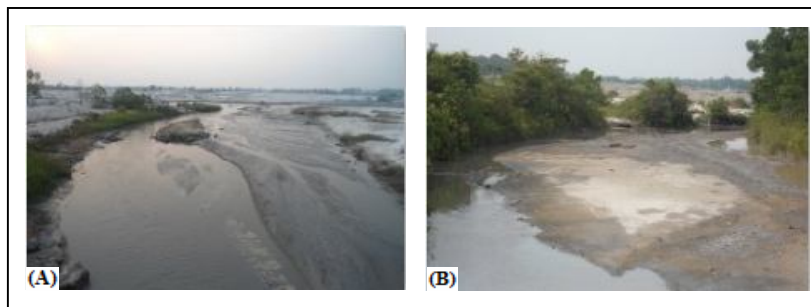
Kondisi aliran sungai di Pulau Bangka sangat memprihatinkan. Proses sedimentasi sungai berintensitas tinggi mudah dijumpai, tingkat perkiraan kondisi sedimentasi tinggi – sedang (kualitatif). Air sungai berwarna keruh oleh suspensi dan sedimen menumpuk di dasar sungai. Analisis mineralogi sample sedimen secara mikroskopis menunjukkan kandungan mineral kuarsa mencapai >95%, diikuti oleh mineral kasiterit dan zirkon serta tourmalin dalam jumlah sangat kecil yang menunjukkan endapan sedimen dimungkinkan berasal dari aktivitas penambangan timah.

Aktivitas penambangan timah disekitar aliran sungai, terutama yang dilakukan masyarakat, menyebabkan perubahan bentang alam dan merusak daerah aliran sungai (DAS). Sebagai contoh berdasarkan penelitian Irvani dan Tono (2014), di Kecamatan Jebus dan Parit Tiga Kab. Bangka Barat terobservasi cukup banyak dijumpai sungai (sungai kecil) yang hilang serta terpotong alirannya oleh aktivitas penambangan. Sebagian kecil sedimentasi juga diperkirakan berasal dari pembukaan lahan/hutan untuk sektor perkebunan.

Gambar 2. Foto lahan tererosi dan tersedimentasi tinggi: (A) Sungai Selan, Kab. Bangka Tengah, (B) Gn. Muda Belinyu, Kab. Bangka

Penanggulangan sedimentasi belum dilakukan. Walaupun pada tempat-tempat tertentu secara sporadis dilakukan pengerukan sungai yang diusahakan oleh masyarakat dan pemerintah, tetapi skalanya masih sangat kecil.

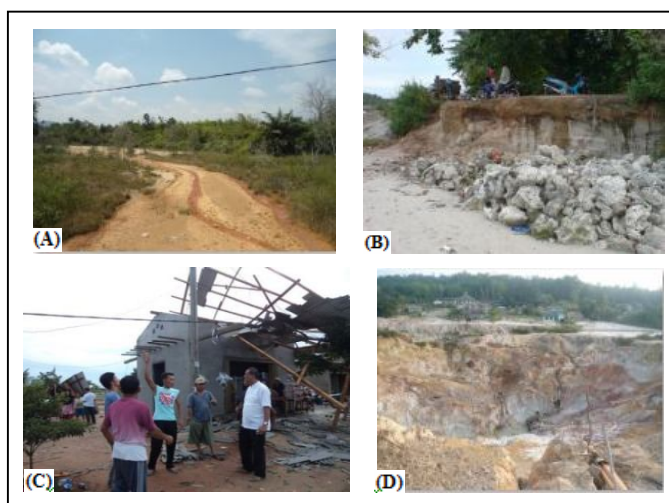
Faktor geogenik (alami) merupakan penyebab utama kekeringan. Pemukiman di Bangka umumnya tidak dibangun pada cekungan air tanah (CAT), dan juga diakibatkan faktor musim kemarau yang panjang. Pembukaan lahan untuk pertambangan dan perkebunan menjadi penyebab lain (antropogenik).

Faktor antropogenik merupakan penyebab utama abrasi. Penambangan timah secara serampangan pada daerah pesisir pantai mengakibatkan kerusakan pantai dan bakau, bahkan terjadi penyusutan garis pantai ke arah daratan. Berdasarkan penelitian yang dilakukan Irvani dan Tono (2014) terhadap abrasi di Kecamatan Jebus dan Parit Tiga, diperkirakan keseimbangan sedimentasi menjadi terganggu oleh aktivitas penambangan timah di lepas pantai. Adapun faktor geogenik diperkirakan berasal dari kenaikan muka laut secara global.

Aktivitas penambangan timah, kadang-kadang menimbulkan korban jiwa penambangnya (tidak tercatat) karena tertimbun tanah di lubang tambang "camui". Penambangan timah laut (TI apung) memiliki kontribusi resiko paling tinggi terhadap longsor. Penambangan timah membentuk lubang bukaan dalam dan terjal pada horizon tanah dan batuan yang belum terkompaksikan, menyebabkan longsor tanah terutama pada musim penghujan.

Gambar 3. Foto kejadian bencana : (A) Kekeringan sungai di Muntok Bangka Barat, (B) Abrasi pantai di Jebus Bangka Barat, (B) Angin puting beliung (Bangka Post), (D) Potensi longsor di Belinyu Bangka.
