**ANALISIS POTENSI LONGSOR
PADA LERENG GALIAN PENAMBANGAN TIMAH
(Studi Kasus Area Penambangan Timah Di Jelitik, Kabupaten Bangka)**

Riki Dwi Prastyo

Roby Hambali

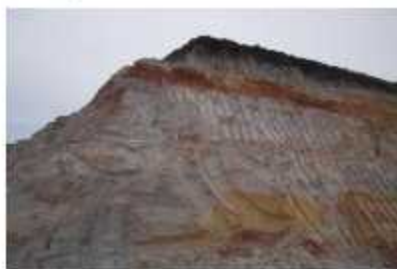
Gambar 6. Lereng terbentuk akibat penambangan timah

Data lapangan merupakan data geometrik asli lereng galian pada area studi kasus (Gambar 6). Ketinggian lereng (H) dan sudut kemiringan lereng diukur dengan GPS, stratigrafi dilakukan pengamatan langsung dan muka air tanah berdasarkan asumsi geometri asli lereng galian disajikan sesuai gambar 7.

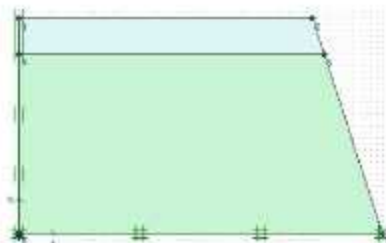
Gambar 8. Model Geometri Asli Lereng

Analisis potensi longsor merupakan tahapan identifikasi keamanan lereng. Hasil analisis berupa faktor keamanan (SF) dan deformasi. SF adalah acuan terhadap keamanan lereng dan deformasi merupakan kondisi dimana berubahnya bentuk lereng akibat terjadinya pergerakan tanah (*displacements*) pada lereng galian. Model geometri kondisi awal lereng disajikan pada Gambar 8. Hasil dari analisis disajikan pada Tabel 7 berikut.
