Volume 13, Number 1, June 2025

PROMINE

Evaluasi Sinkronisasi Kerja Alat Muat Dan Alat Angkut Pada PT Modern Widyatehnikal Kampung Wiraskadistrik Wanggar Kabupaten Nabire-Papua Tengah

*(Evaluation of Work Synchronization of Loading Equipment and Transport Equipment
at PT Modern Widyatehnikal Kampung Wiraskadistrict Wanggar Nabire Regency-
Central Papua Province)*

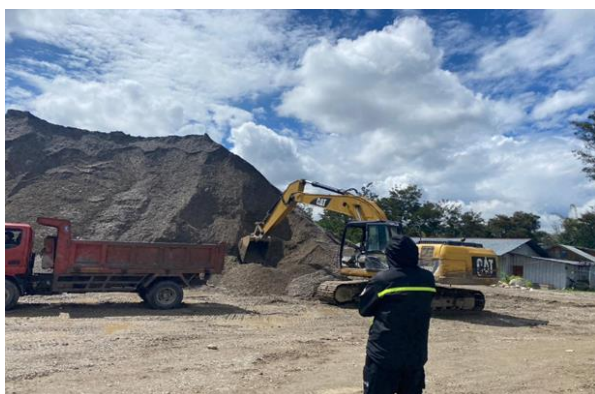
Proses aktivitas pemuatan material yang di lakukan di PT Modern Widya Tehnical ditunjukkan pada Gambar 2.

Gambar 2. Aktivitas Pemuatan Material.
