# ANALISIS PEMAKAIAN ENERGI PELANGGAN DAYA DI ATAS 41.500 VA DENGAN MENGGUNAKAN AMR (AUTOMATIC METER READING) PLN AREA BANGKA

Fenty Kurniati<sup>a</sup>, Wahri Sunanda, dan Muhammad Jumnahdi

Jurusan Teknik Elektro, Fakultas Teknik, Universitas Bangka Belitung  
Balunijuk, Kabupaten Bangka, Provinsi Kepulauan Bangka Belitung, 33172

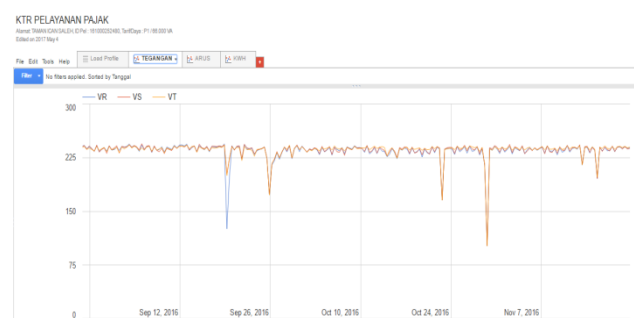
**Gambar 4. Grafik Tegangan Pelanggan**

Pada gambar 4, tidak mengalami perubahan yang besar dalam diagram tegangan. Besarnya tegangan sekitar 226 volt untuk ketiga fasanya. Dari sisi tegangan tidak ada keanehan.

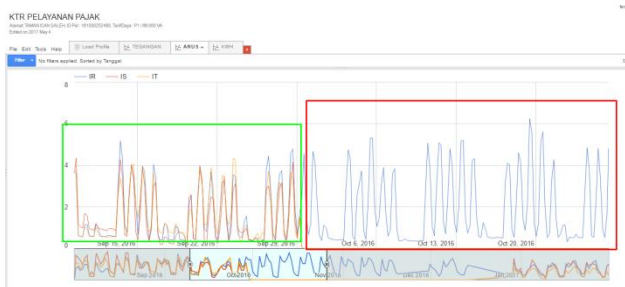
**Gambar 5. Grafik Arus**

Pada Gambar 5, diawal waktu sekitar bulan september 2016 ketiga fasanya masih memiliki arus, namun ketika di bulan Oktober 2016 hanya arus fasa R saja yang terlihat. Hilangnya arus fasa S dan T ini patut diselidiki ke lapangan, apakah terjadi kelainan atau kecurangan.

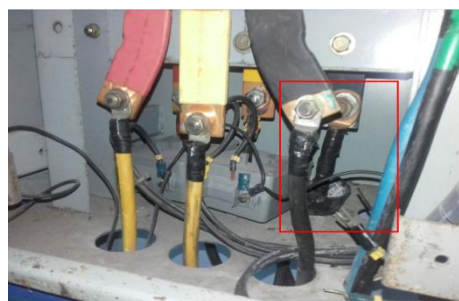
**Gambar 8. CT tidak terpasang**

Pemeriksaan pertama dilakukan dengan melihat secara fisik dari pengawatan CT dan kWh meter. Ternyata setelah dilihat, ditemukan dua fasa yang tidak terpasang CT. Akibatnya arus pada fasa tersebut tidak terbaca.

kWh meter mempunyai spesifikasi dalam pembacaan arus sebesar 5-80 Ampere. Untuk daya diatas 80 Ampere, haruslah dihubungkan terlebih dahulu dengan current transformer. Current Transformer (CT) berfungsi untuk menurunkan nilai arus agar dapat dibaca oleh kWh meter. CT yang dipakai untuk daya 66.000 VA adalah 100/5. CT tersebut menurunkan arus 100 Ampere menjadi 5 Ampere.

Dikarenakan pada fasa S dan T tidak dihubungkan dengan CT, maka arus di fasa S dan T tidak dapat terbaca oleh kWh meter karena kWh meter hanya dapat membaca arus keluaran dari CT.

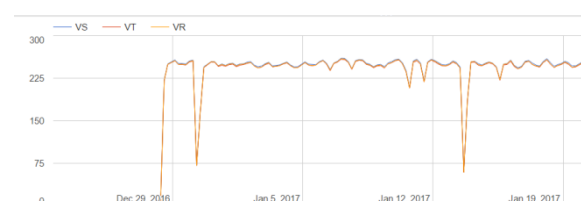
**Gambar 18.** Grafik Tegangan Pelanggan

Dilihat dari gambar 18, tegangan dari ketiga fasanya tidak mengalami banyak perbedaan. Oleh karena itu tegangan dari ketiga fasanya masih dianggap normal.
