ANALISIS TINGKAT KEKUMUHAN KAWASAN PERMUKIMAN PAHANDUT SEBERANG KOTA PALANGKA RAYA

Eva Prasusani¹

¹) Magister Perencanaan Wilayah dan Kota UPR - Kota Palangka Raya, Provinsi Kalimantan Tengah, 73111

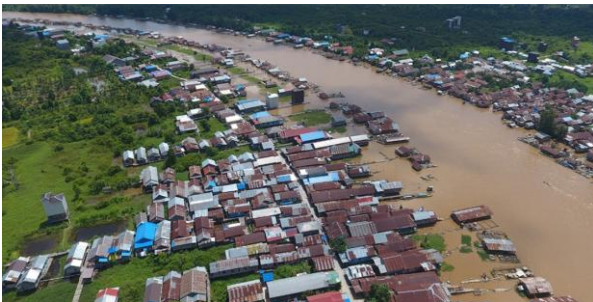
Gambar 1. Foto Udara Permukiman Kumuh Kelurahan Pahandut Seberang Kota Palangka Raya (Disperkintan Kota Palangka Raya, 2025)

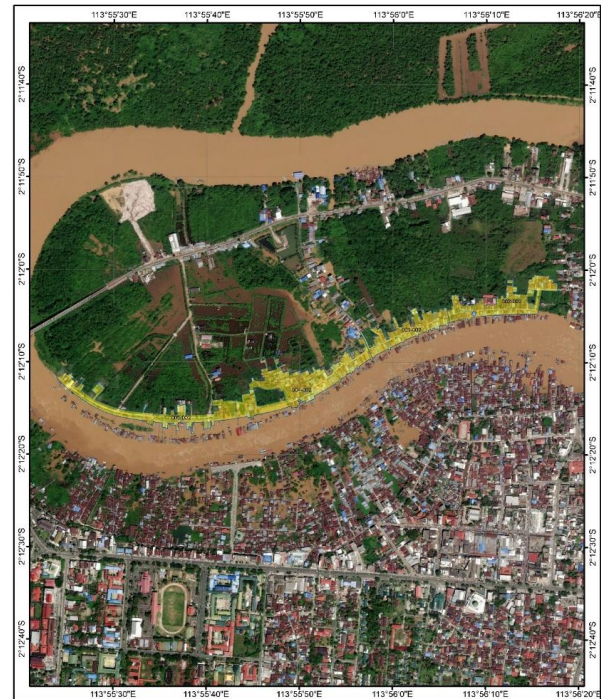
Gambar 2. Peta Deliniasi Permukiman Kumuh Kelurahan Pahandut Seberang Kota Palangka Raya (Disperkimtan Kota Palangka Raya, 2025)

Deliniasi Kawasan permukiman kumuh dalam proses verifikasi lokasi, dilakukan dengan adanya proses pembentukan kawasan (penggabungan spot-spot permukiman kumuh kedalam satu hamparan deliniasi kawasan/*clustering*), Pertimbangan keterpaduan penanganan kawasan dan kemudahan penanganan kawasan. Selain itu juga, deliniasi dengan mengikuti batas fisik (jalan, sungai, dll), dan batas administrasi wilayah. Keadaan ekonomi warga Kelurahan Pahandut Seberang adalah kurang sejahtera sehingga berpengaruh pada fisik tempat tinggal yang dibawah standar layak. Kondisi ini mempengaruhi keberadaan fisik Sungai Kahayan. Deliniasi dari masing-masing kawasan permukiman kumuh di Kelurahan Pahandut Seberang berdasarkan hasil observasi dapat dilihat pada Gambar 2.

Berdasarkan data yang diambil dari Dinas Perkintan Kota Palangka Raya, Kawasan Pahandut Seberang secara Geografis terletak di *Latitude* 2°12'6,507''S dan *Longitude* 113°56'1,251''E dengan kondisi Tipologi Perumahan/Permukiman kumuh di dataran rendah dan tepi sungai. Dengan Jumlah KK sebanyak 370, dimana 216 diantaranya termasuk dalam kategori MBR. Jumlah penduduk laki-laki adalah 469 jiwa dan perempuan sejumlah 473 jiwa. Secara administratif sebaran lokasi kawasan kumuh dapat dilihat pada tabel 3 (Disperkimtan Kota Palangka Raya, 2025

No	RT – RW	Kelurahan	Kecamatan	Luas Kumuh (Ha)
1	RT 002 - RW 002	Pahandut Seberang	Pahandut	2,26
2	RT 003 - RW 002	Pahandut Seberang	Pahandut	1,67
3	RT 004 - RW 002	Pahandut Seberang	Pahandut	3,74
4	RT 005 - RW 002	Pahandut Seberang	Pahandut	2,47
Total Luas Kawasan Kumuh (Ha)				10,15
