DAMPAK KEBOCORAN RISER WALL TUBE TERHADAP PRODUKSI ENERGI DAN KERUGIAN KWH PADA SISTEM PEMBANGKIT LISTRIK: STUDI KASUS PLTU XYZ UNIT 1

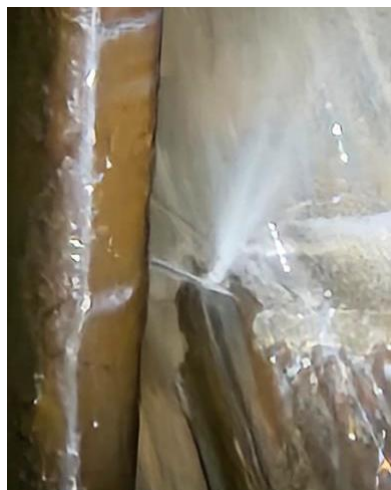
Gambar 1 Kondisi kebocoran pada *riser wall tube*

Selain data operasional yang tercatat, bukti visual juga memperlihatkan kondisi nyata terjadinya kebocoran pada *riser wall tube*. Pada gambar hasil inspeksi lapangan terlihat jelas semburan fluida bertekanan keluar melalui celah kecil pada permukaan pipa. Fenomena ini menegaskan adanya penipisan dinding pipa akibat erosi dan korosi sehingga material tidak lagi mampu menahan tekanan internal.

Kebocoran ini menyebabkan unit berhenti beroperasi untuk mencegah kerusakan lebih lanjut serta menjaga keselamatan sistem. Kondisi ini juga menjelaskan mengapa tekanan *furnace* dan *windbox* mengalami kenaikan signifikan sebagaimana tercatat dalam data operasional.

Pemeriksaan berkala dengan metode NDT, seperti *ultrasonic thickness test* atau *radiographic test*, penting untuk mengevaluasi kondisi material *riser wall tube* tanpa harus menghentikan operasi dalam waktu lama. Dengan metode ini, penipisan pipa akibat erosi atau korosi dapat diketahui lebih cepat sehingga tindakan perbaikan atau penggantian bisa dilakukan sebelum kebocoran terjadi.

Riser wall tube yang bekerja pada kondisi temperatur tinggi dan terpapar aliran gas pembakaran sering mengalami kerusakan akibat abrasi maupun korosi. Oleh karena itu, penggunaan material dengan ketahanan lebih tinggi, misalnya baja paduan khusus yang tahan panas dan abrasi, perlu dipertimbangkan. Langkah ini akan memperpanjang umur pakai pipa dan mengurangi risiko kebocoran berulang.
